# Informe de Evaluación del Edificio Comunitat Valenciana

P5 Implantación informe de evaluación de edificios

# Herramientas vinculadas al IEE.CV

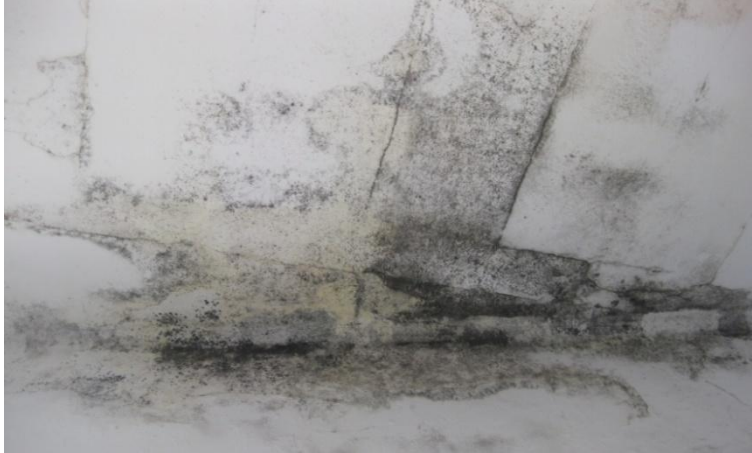
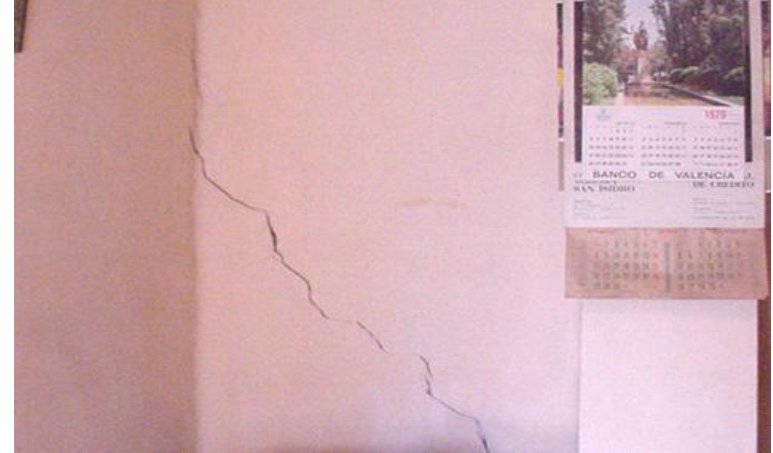
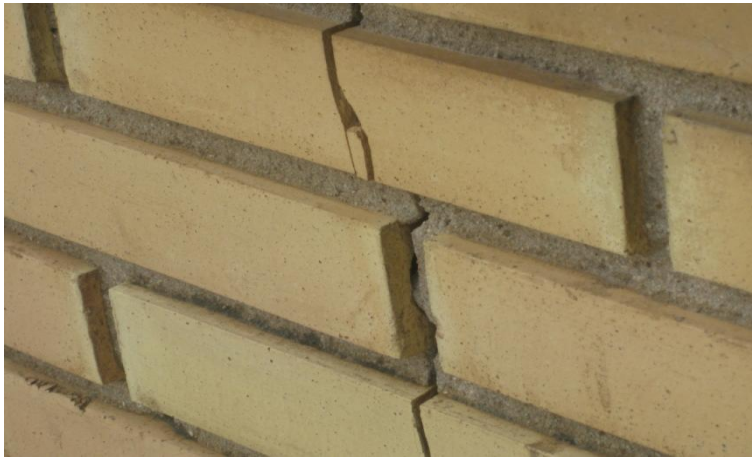
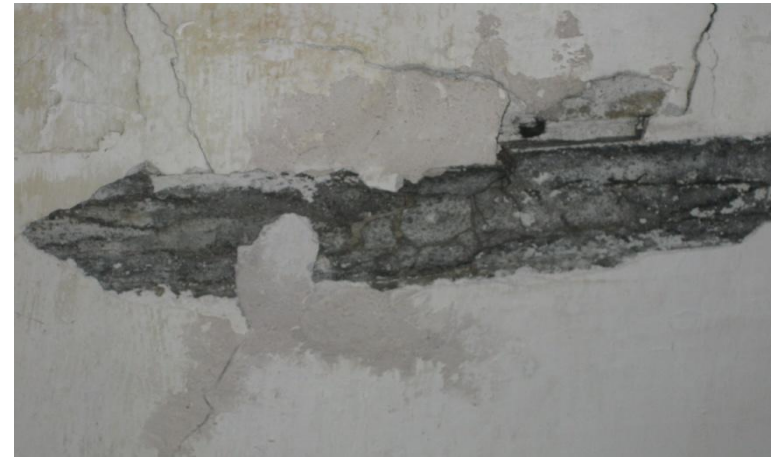
## Reconocimiento visual

**Calificación del daño y del estado de conservación** de cada componente del elemento constructivo o instalación inspeccionado y propuesta de **Actuaciones y plazos**
